André KIRSCH

Ein zerstörter Gutshof auf der Pirmesknupp bei Kaundorf: Rezente archäologische Untersuchungen

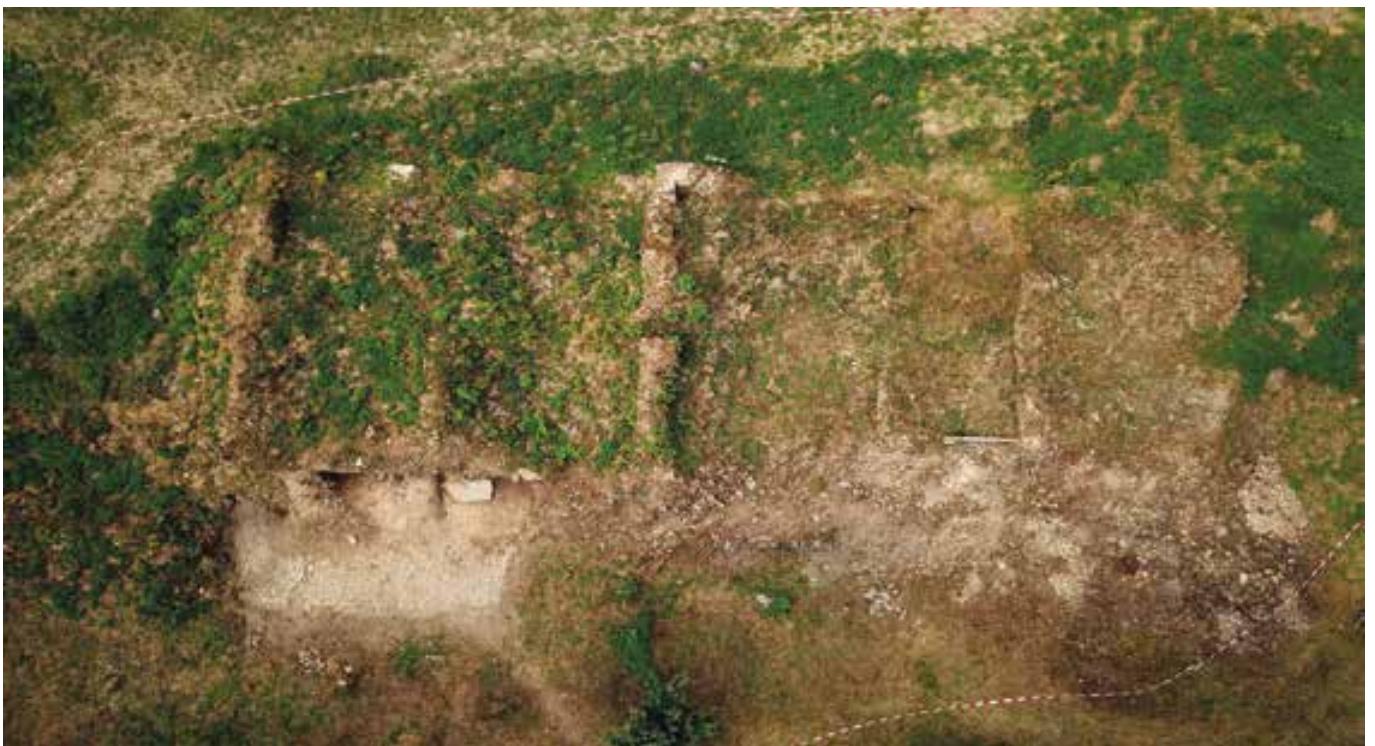
Abb. 1: Ruine des Gutshofs nach drei Tagen Ausgrabungsarbeiten, Drohnenfoto P. Kieffer.

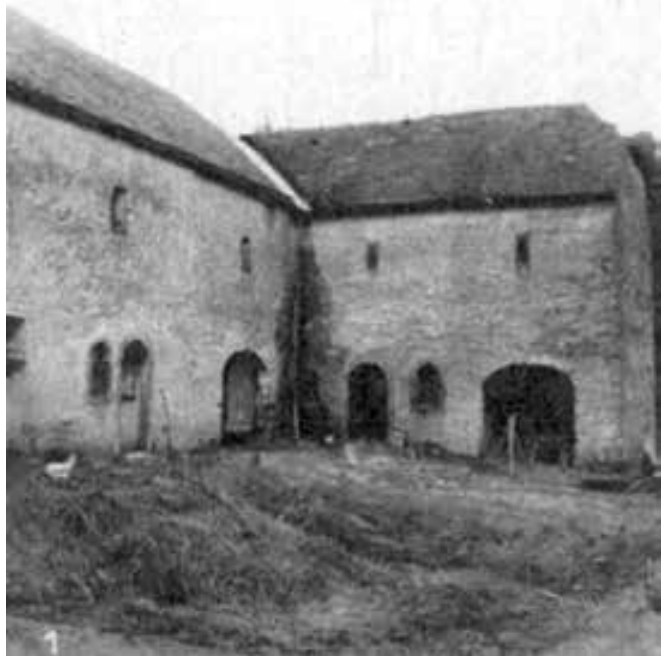
Abb. 3: Rechte Seite des Stalles des Gutshofes, kurz vor dem Brand, R. Dedieu, *Der Meierhof vom "Pirmesknupp"*, A-Z. *Luxemburger Illustrierte*, 8.11.1936, 9 Abb. 1.

In fünf Wochen, von Mitte Juli bis Mitte August, gelang es dem Grabungsteam, teilweise bei großer Hitze, die gesamte Südfassade (ca. 30 m. Länge) vollständig freizulegen. Ein glücklicher Zufall war auch, dass kurz vor dem Brand die "A-Z Luxemburger Illustrierte"² einen Beitrag zur Pirmesknupp mit einigen Photographien der Gebäude herausbrachte (Abb. 3-5). Sie zeigen einen bereits

etwas heruntergekommenen spätbarocken Bauernhof. Dies erkennt man an den Fenstergewänden (Hasténg) mit angedeutetem Segmentbogen als Sturz sowie an den Stalltüren mit ihren bogenförmigen Stürzen, die gut in die 2. Hälfte des 18. Jh. zu datieren sind. Das geübte Auge erkennt zudem, dass der rechte Teil des Stalles und der Winkel angebaut wurden. Eine bauliche Entwicklung, die auch auf dem Urkataster (Abb. 6) schon verzeichnet ist. Doch warum, mag sich der kritische Leser nun fragen, soll sich nun hier eine archäologische Ausgrabung lohnen? Da man doch weiß, wie die Gebäude aussahen und wann sie zerstört wurden. Doch die Bilder zeigen nicht, wie das Gehöft genutzt wurde und wie die Menschen darin lebten. Auch eine chronologische Entwicklung ergibt sich aus den rein historischen Quellen (Bilder, Schriftquellen, etc.) nicht.

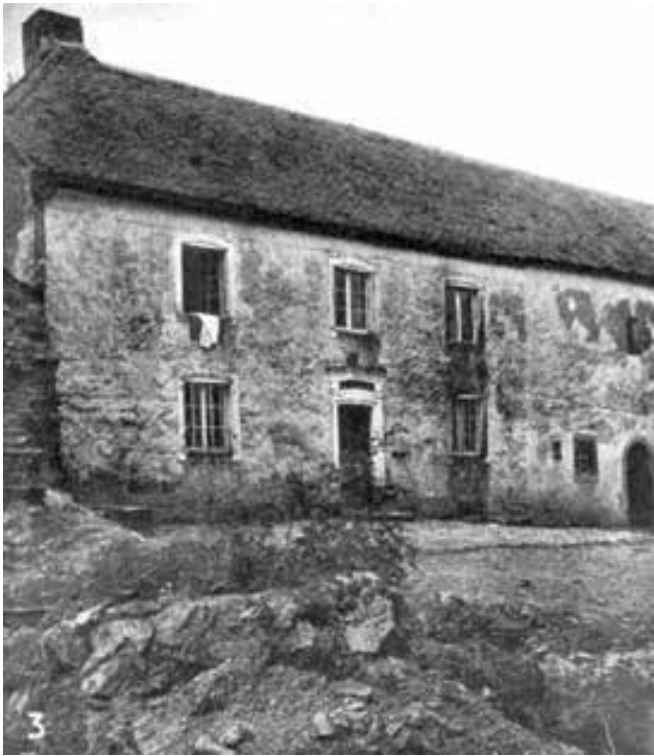
Abb. 4: Wohnhaus des Gutshofes, kurz vor dem Brand, R. Dedieu, *Der Meierhof vom "Pirmessknupp"*, A-Z. *Luxemburger Illustrierte*, 8.11.1936, 9 Abb. 3.

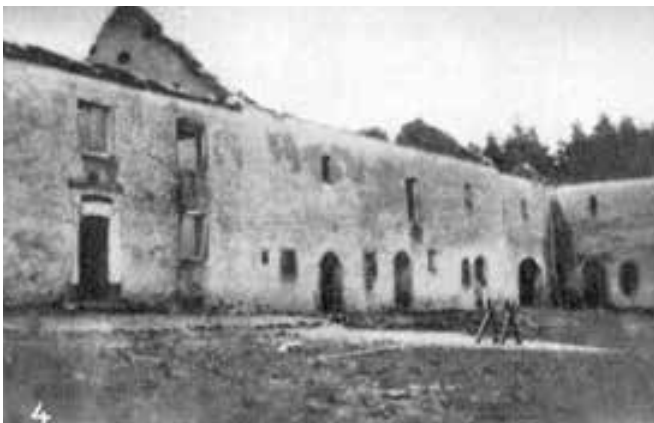
Abb. 5: Wohnhaus und Stall des Gutshofes nach dem Brand, A-Z. *Luxemburger Illustrierte*, 8.11.1936, 9 Abb. 4.

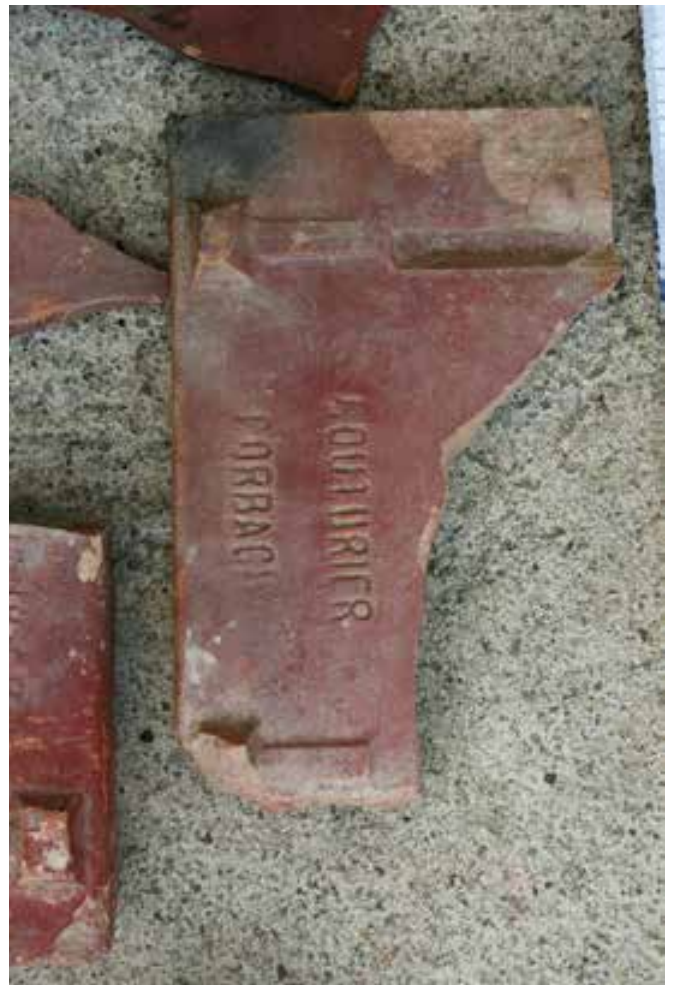
Die Ergebnisse aus der Probegrabung bestätigen nun die Informationen auf den Fotos. Darüber hinaus zeigen sie, dass selbst ohne diese ikonographischen Dokumente, die archäologischen Strukturen und Funde zahlreiche bisher unbekannte Informationen zum Aussehen der Gebäude geben. Fragmente von Dachschieferplatten (Läen) wurden z.B. lediglich im Bereich des Hauses und des rechts angebauten Stalles gefunden, was bedeutet, dass nur diese damit eingedeckt waren. Das Gebäude links neben dem Wohnhaus, war dagegen im 19. Jahrhundert mit roten Dachziegeln eingedeckt worden. Diese trugen den Stempel "Couturier Forbach" (Abb. 7). Niemand hätte

Abb. 7: Neuzeitlicher Dachziegel mit dem Stempel „Couturier Forbach“, Foto A. Kirsch.

damit gerechnet, hier im Norden Dachziegel zu finden, die aus der Gegend um Saarbrücken produziert wurden. Auch von den Fenstergewänden (Hasténg) wurden einige Fragmente (Abb. 8) geborgen, die auch ohne die Bildquellen die Fassade rekonstruieren helfen. Schlussendlich zeigt die Ausgrabung um einiges deutlicher als die Bilder, welche Flächen vor dem Hof gepflastert waren bzw. wie die Eingänge und die Fußböden im Detail gestaltet waren.

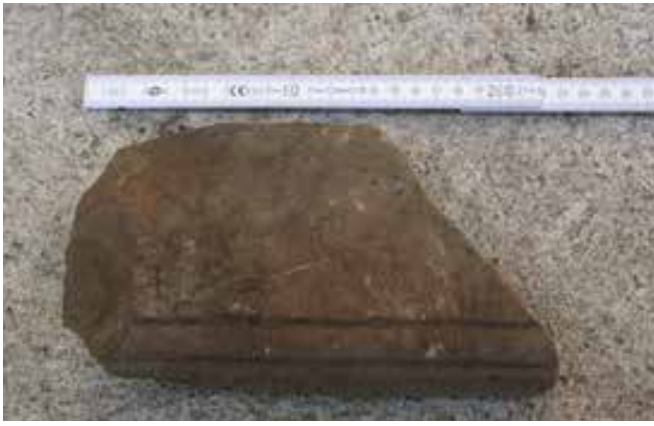
Abb. 8: Fragment der Türumrahmung vom Hauseingang aus Sandstein, Foto A. Kirsch.

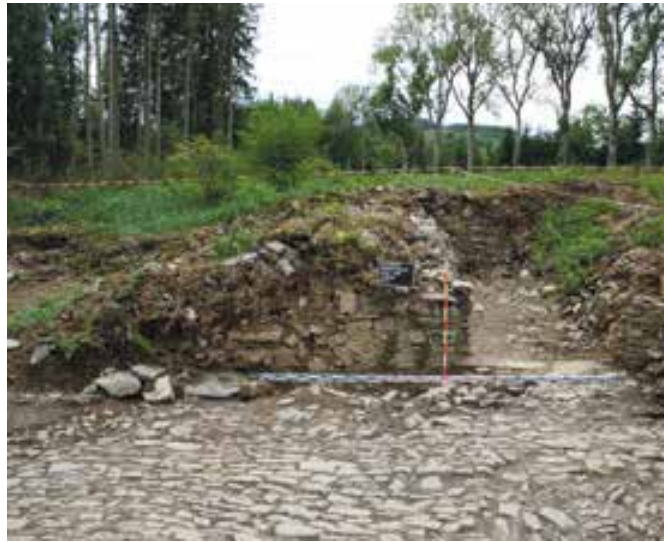
Abb. 10: Blick in den zur Hälfte freigelegten Raum des westlichen Gebäudes, Foto A. Kirsch.

aus zwei nebeneinanderliegenden Räumen bestehende Gebäude, welches vom Hof her zugänglich war, weist mehrere Veränderungen auf (Abb. 10). So wies z.B. die Trennmauer einen Durchgang auf, der später zugemauert wurde (Abb. 11). Ein Teil des Gebäudes war, den Bildern von 1936 zufolge, wohl schon länger abgerissen (Abb. 3); nur der nördliche Raum wurde vermutlich im 19. Jh. weiter benutzt und mit neuen Tonziegeln eingedeckt.

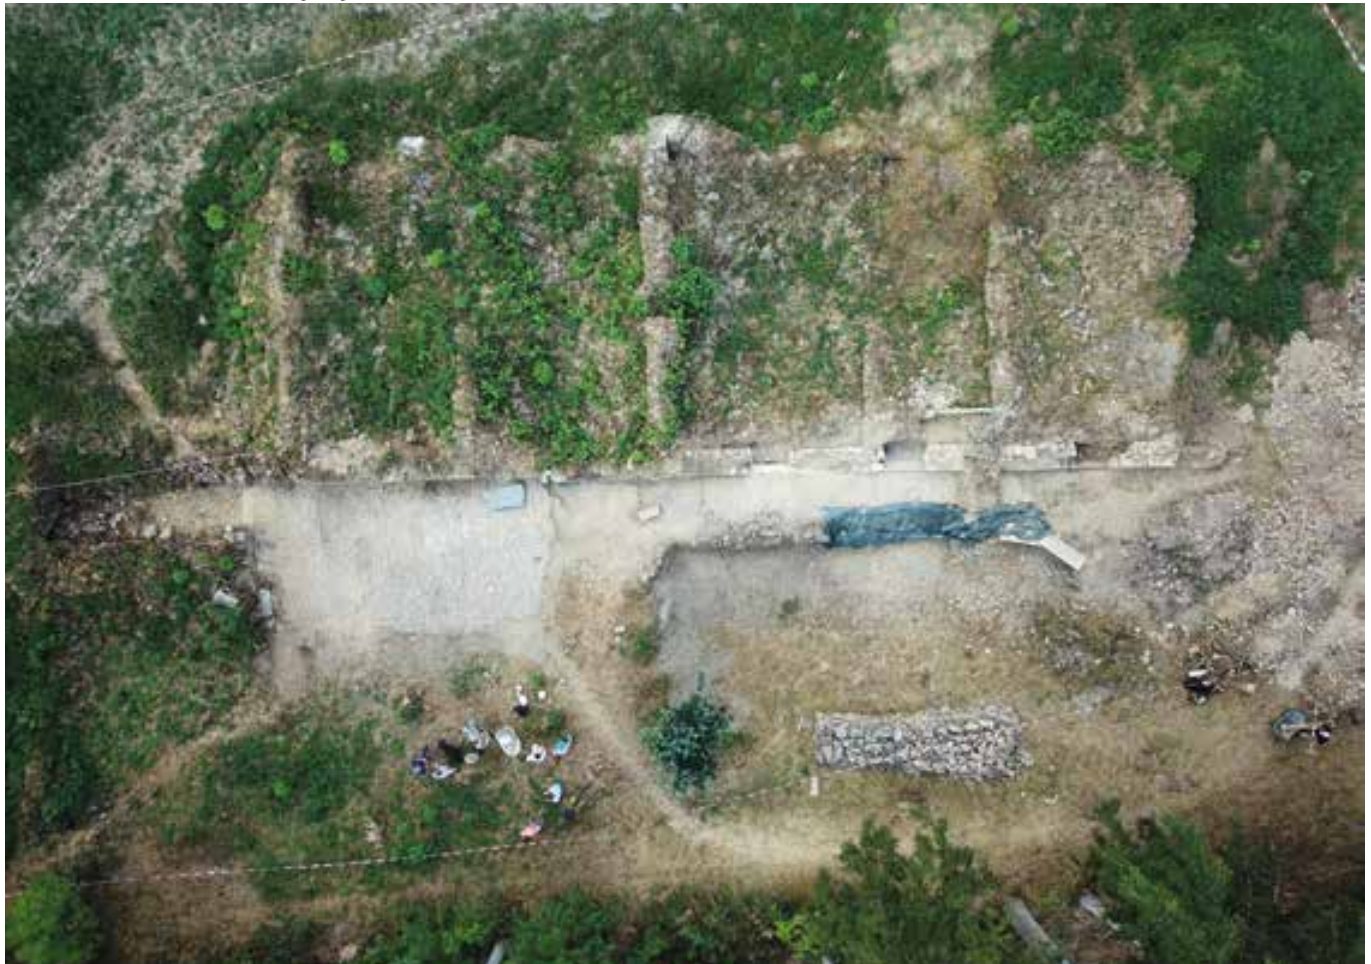
Zur Struktur des Hofes lässt sich folgendes zusammenfassen: Südlich der Pirminiuskapelle liegt das langrechteckige Hauptgebäude des Hofes in ostwestliche Richtung orientiert (Abb. 9).

Abb. 9: Luftbild des teilweise freigelegten Gutshofes, Drohnfoto P. Kieffer.

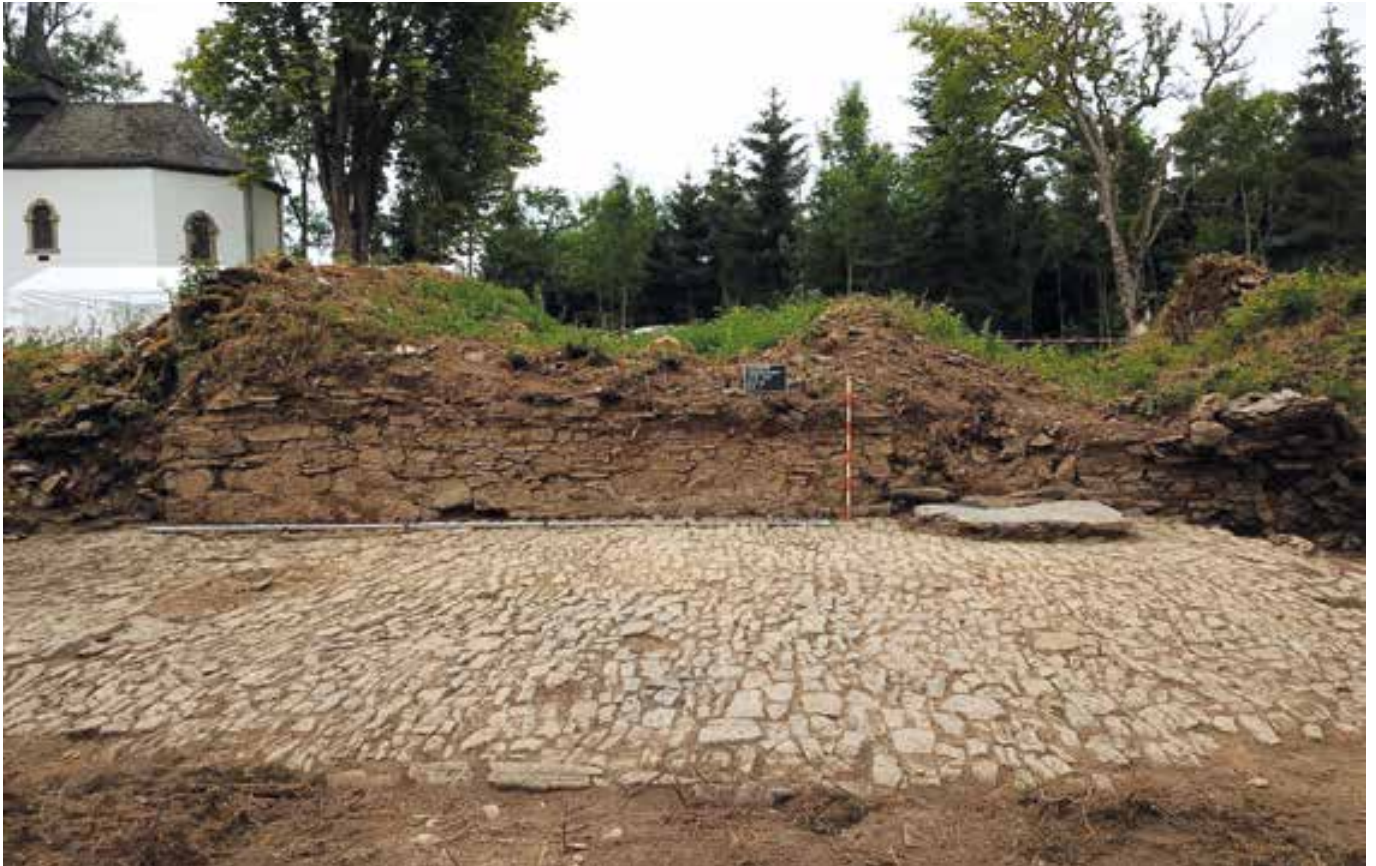
Das Haupthaus (Abb. 12) schließt sich nur in einem Meter Abstand östlich an. Die Mauern bestanden aus Hasselter Steinen (sandiger Schiefer), die im unteren Bereich mit Kalkmörtel, jedoch sonst nur mit Lehmörtel gemauert

Abb. 12: Blick auf die freigelegte Südmauer des Wohnhauses, Foto A. Kirsch.

wurden. Zwei Kellerfenster jeweils links und rechts der Eingangstür waren noch gut zu erkennen, ebenso wie die linke Fensternische. Auch der Hauseingang (Abb. 13) wurde freigelegt. Der Fußboden im Flur war mit großen Schieferplatten ausgelegt, die im Schwellbereich extrem stark abgetreten und später mit Mörtel ausgebessert wurden. An der Wand befanden sich noch einige Putz- und Farbreste. Der linke Bereich vor dem Haus und dem Eingang war zudem großzügig gepflastert (Abb. 14). Der rechts anschließende Stall bestand aus einem separat gemauerten Gebäude, demnach ist das Wohnhaus

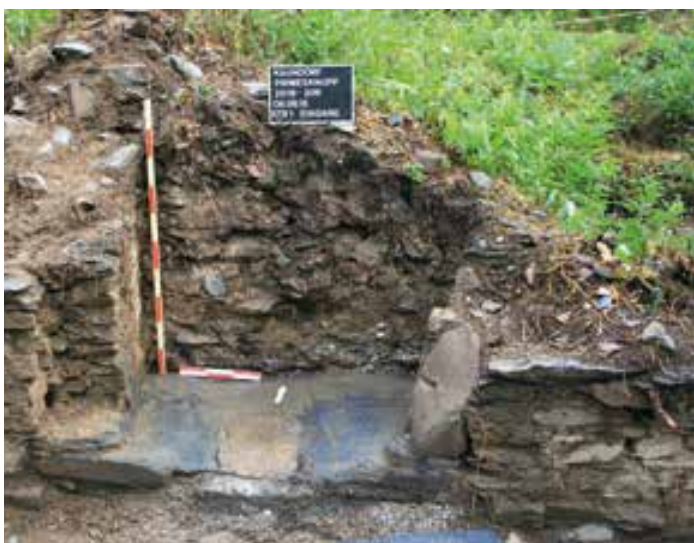
Abb. 13: Freigelegter Eingang des Wohnhauses, Foto A. Kirsch.

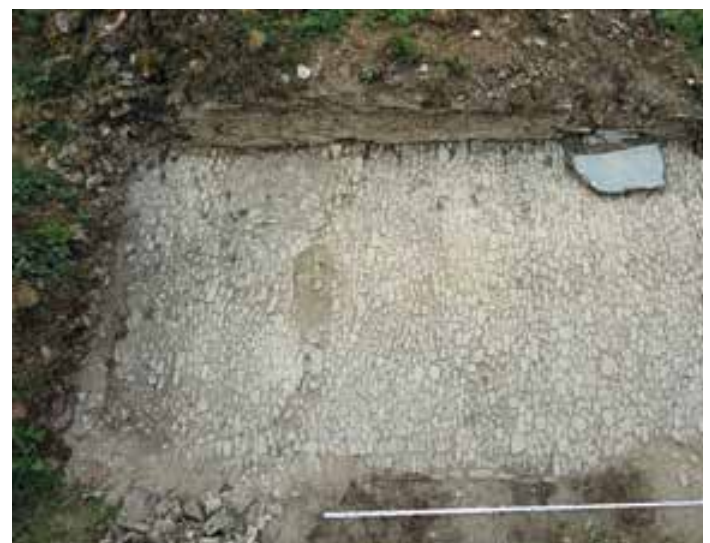
Abb. 14: Luftbild der Pflasterung vor dem Wohnhaus, Drohnfoto P. Kieffer.

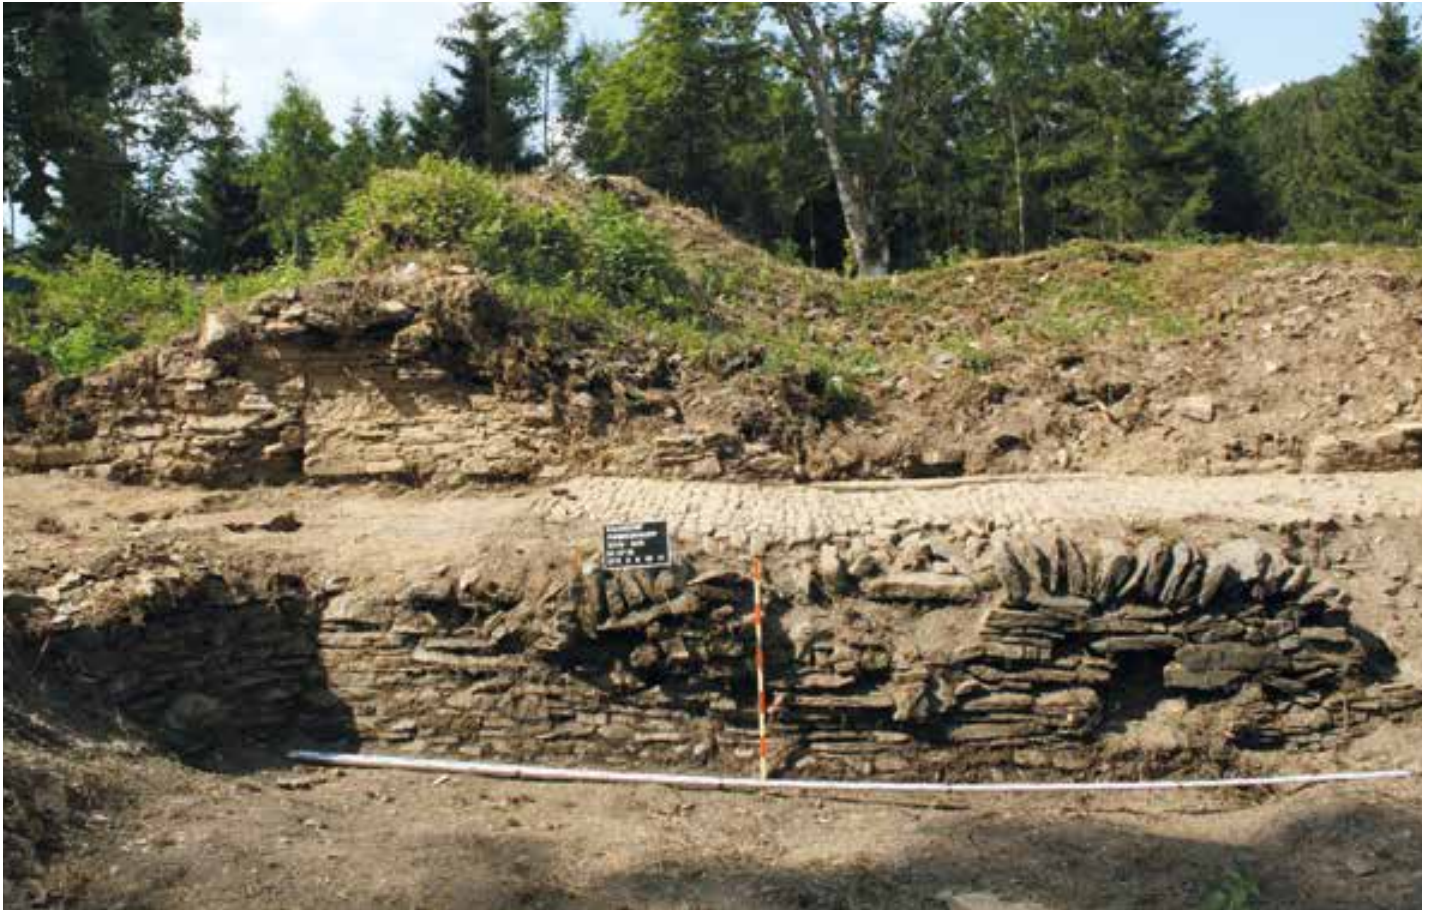
an den Stall angebaut worden. Vor letzterem ist ein zwei Meter breiter Streifen gepflastert, der durch eine Trockenmauer zur Mistgrube hin abgestützt ist (Abb. 15). Der Stall gliedert sich in drei große nebeneinanderliegende Stallräume. Alle Räume sind separat von außen zugänglich gewesen, wobei die beiden rechten zusätzlich über einen Durchgang in der Zwischenmauer verfügten. Interessant ist vor allem, dass die drei Stallräume unterschiedlich angelegt wurden: Der Fußboden des linken Stallraumes (Abb. 16) ist gepflastert und liegt tiefer als die Türschwelle. Dies erlaubte, dass die Gülle sowohl unter

Abb. 15: Freigelegte Südmauer des Stalls (Westhälfte), Pflasterung und Mistgrube, Foto A. Kirsch.

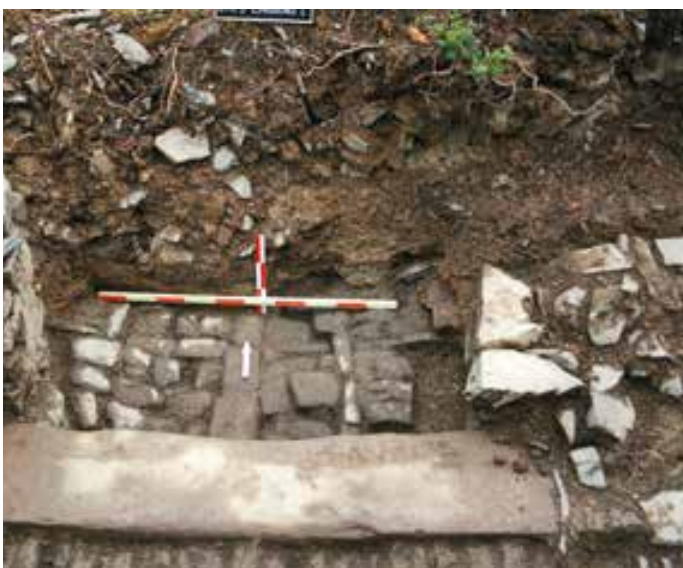
dieser als auch unter der Pflasterung vor dem Stall in die Mistgrube ablaufen konnte. Der mittlere Stallraum ist viel schmaler und der gepflasterte Fußboden (Abb. 17) liegt höher. Er schließt bündig an die Schwelle an. Die Gülle wurde in einem flachen offenen Kanal gesammelt, lief dann neben dem linken Türgewände durch ein Loch in der Außenmauer und floss über das Pflaster vor dem Stall in die Mistgrube.

Abb. 16: Freigelegter Eingang des linken Stallraumes, Foto A. Kirsch.

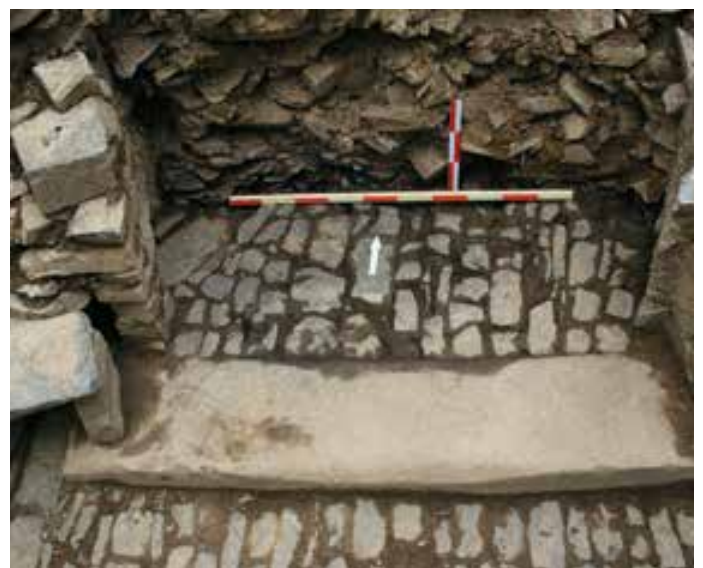
Abb. 17: Freigelegter Eingang des mittleren Stallraumes, Foto A. Kirsch.

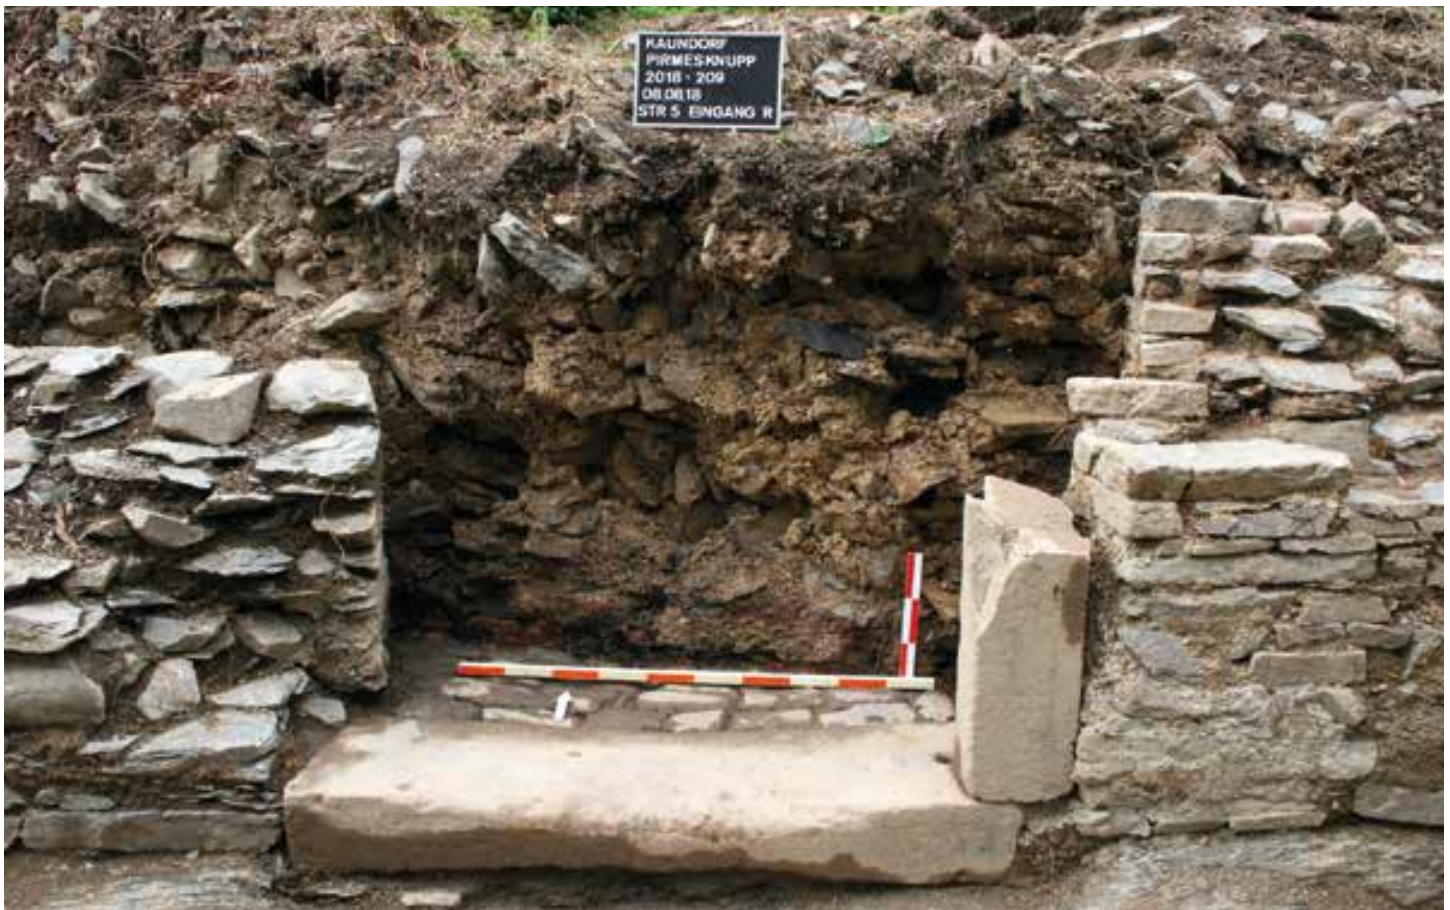
Der dritte sich rechts anschließende Stalleingang (Abb. 18) weist zwar kein Abflusssystem für den Unrat der Tiere

Abb. 18: Freigelegter Eingang des rechten Stallraumes, Foto A. Kirsch.

An der Schwelle, die noch am diesem Eingang liegt, deutet ebenfalls einiges auf eine Umnutzung hin, denn sie ist an der Unterseite ausgetreten und wurde vermutlich einmal umgedreht und neu verlegt. An der Oberfläche befindet sich zudem rechts eine muldenartige Vertiefung, bei der es sich um eine ältere Halterung einer Tür (Türangel) gehandelt hat.

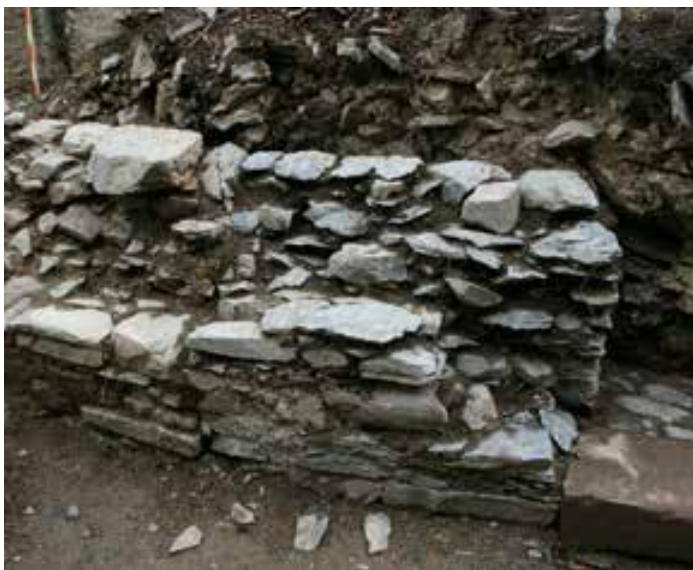
auf, ist aber auf andere Weise spannend, da er mehrere Umbauphasen aufweist. So war der Eingang zunächst doppelt so breit (Abb. 19), sodass es sich wohl um eine Toreinfahrt gehandelt hat. Demnach kann man vermuten, dass hier ursprünglich eine vom Süden her ebenerdig zu befahrende Scheune bestanden hat. Diese Einfahrt wurde dann durch das Zumauern der linken Seite verkleinert. Wahrscheinlich dürfte dies im Zusammenhang mit dem Bau der Hochscheune geschehen sein, die bis zum Ende des Hofes bestanden hat.

Abb. 19: Teilweise zugemauerter Eingang des rechten Stallraumes, Foto A. Kirsch.

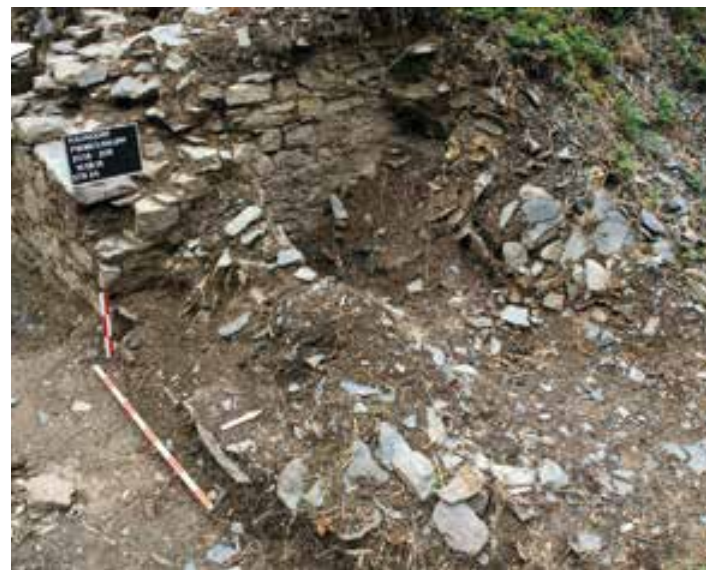
Vom Anbau rechts neben diesem älteren Teil des Stalles hat sich nur noch ein kurzer niedriger Mauerstumpf (Abb. 20) erhalten. Die restlichen - wohl ebenso - spärlichen

Abb. 20: spärliche Reste der östlichen Stallerweiterung 19. Jh., Foto A. Kirsch.

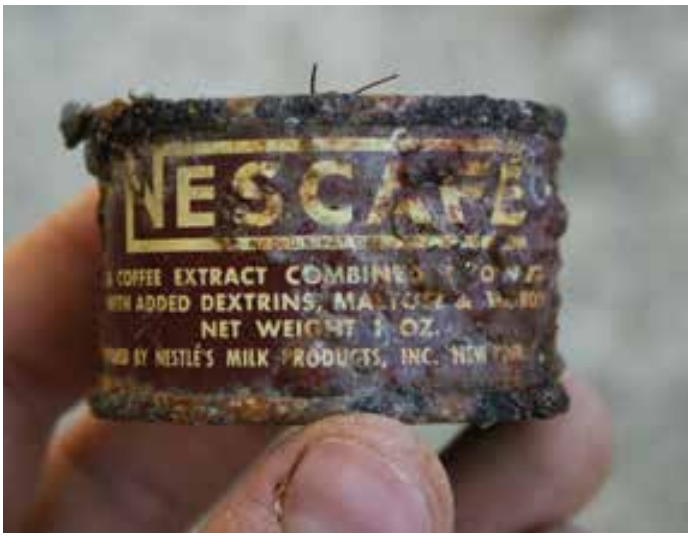
Abb. 22: Beschriftete Verpackung (Plastik/Aluminium) „NESCAFE“, Foto A. Kirsch.

Eine Überraschung beim Abtragen des Schutts war auch die vermehrte Häufung von Relikten amerikanischer Truppen aus dem zweiten Weltkrieg. Es handelt sich um einige abgefeuerte Gewehrkugeln, leere Patronenhülsen, Blechdosen verschiedener Größe und Form, andere Verpackungen (Abb. 22) und kleine Glasfläschchen. Einige Dosen verfügen noch über lesbare Aufschriften, die verdeutlichen, dass sich darin beispielweise Pulverkaffee (Abb. 21 & 22) oder Traubenmarmelade (Abb. 23) befand. Da sich diese Objekte direkt über der Brandschicht von 1936 über dem Pflaster befanden und erst darauf der Schutt der Mauern folgte, kann man schlussfolgern, dass die Ruine erst nach

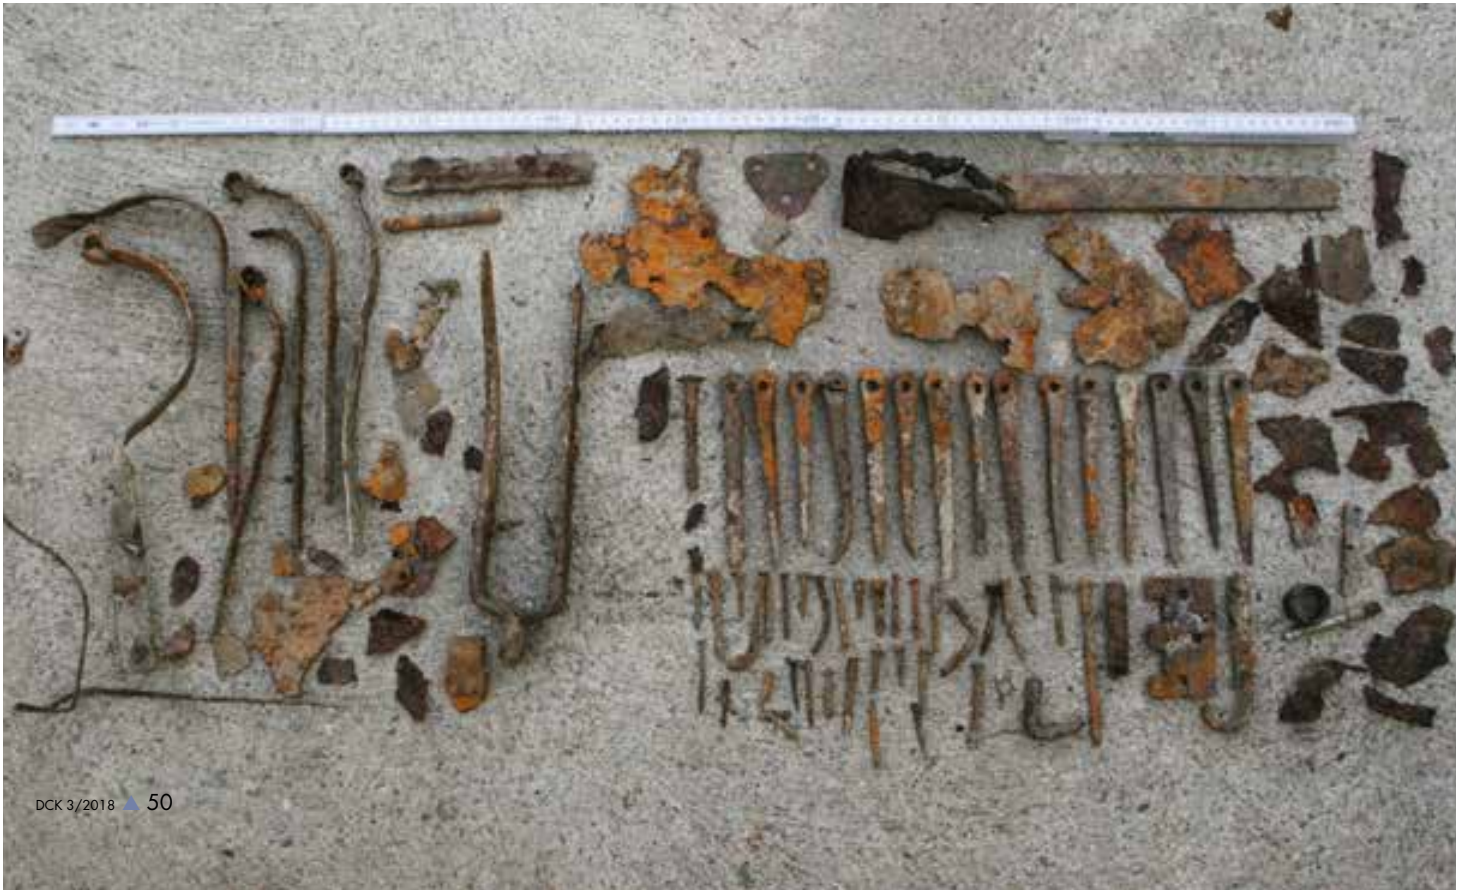
Abb. 24: Fundobjekte aus Eisen aus dem Schutt des Stallgebäudes, A. Kirsch.

dem zweiten Weltkrieg zur Gewinnung von Baumaterial teilweise abgetragen wurde. Die Schuttschicht beinhaltet zudem zahlreiche Fundobjekte, die entweder direkt in Verbindung mit dem Gebäude zu bringen sind, wie z.B. Nägel, Dachrinnenfragmente, Fensterglas, Scharniere und Beschläge von Türen und Fenster, usw. (Abb. 24) oder aus dem Alltag der letzten Bewohner stammen müssen, wie Keramik, Werkzeug, usw. (Abb. 25). Mehrfarbiges Fensterglas stammt womöglich von einer Bleiverglasung im Inneren des Hauses. In den Mauern waren zudem zwei Fragmente von römischen Mühlsteinen aus Basaltlava (Abb. 27) und diverse Ziegelfragmente (Abb. 28) vermauert, die von römischen Dachziegeln, Mauerziegeln aber auch von Hypokaustanlagen (also Fußboden- und Wandheizungen) stammen.

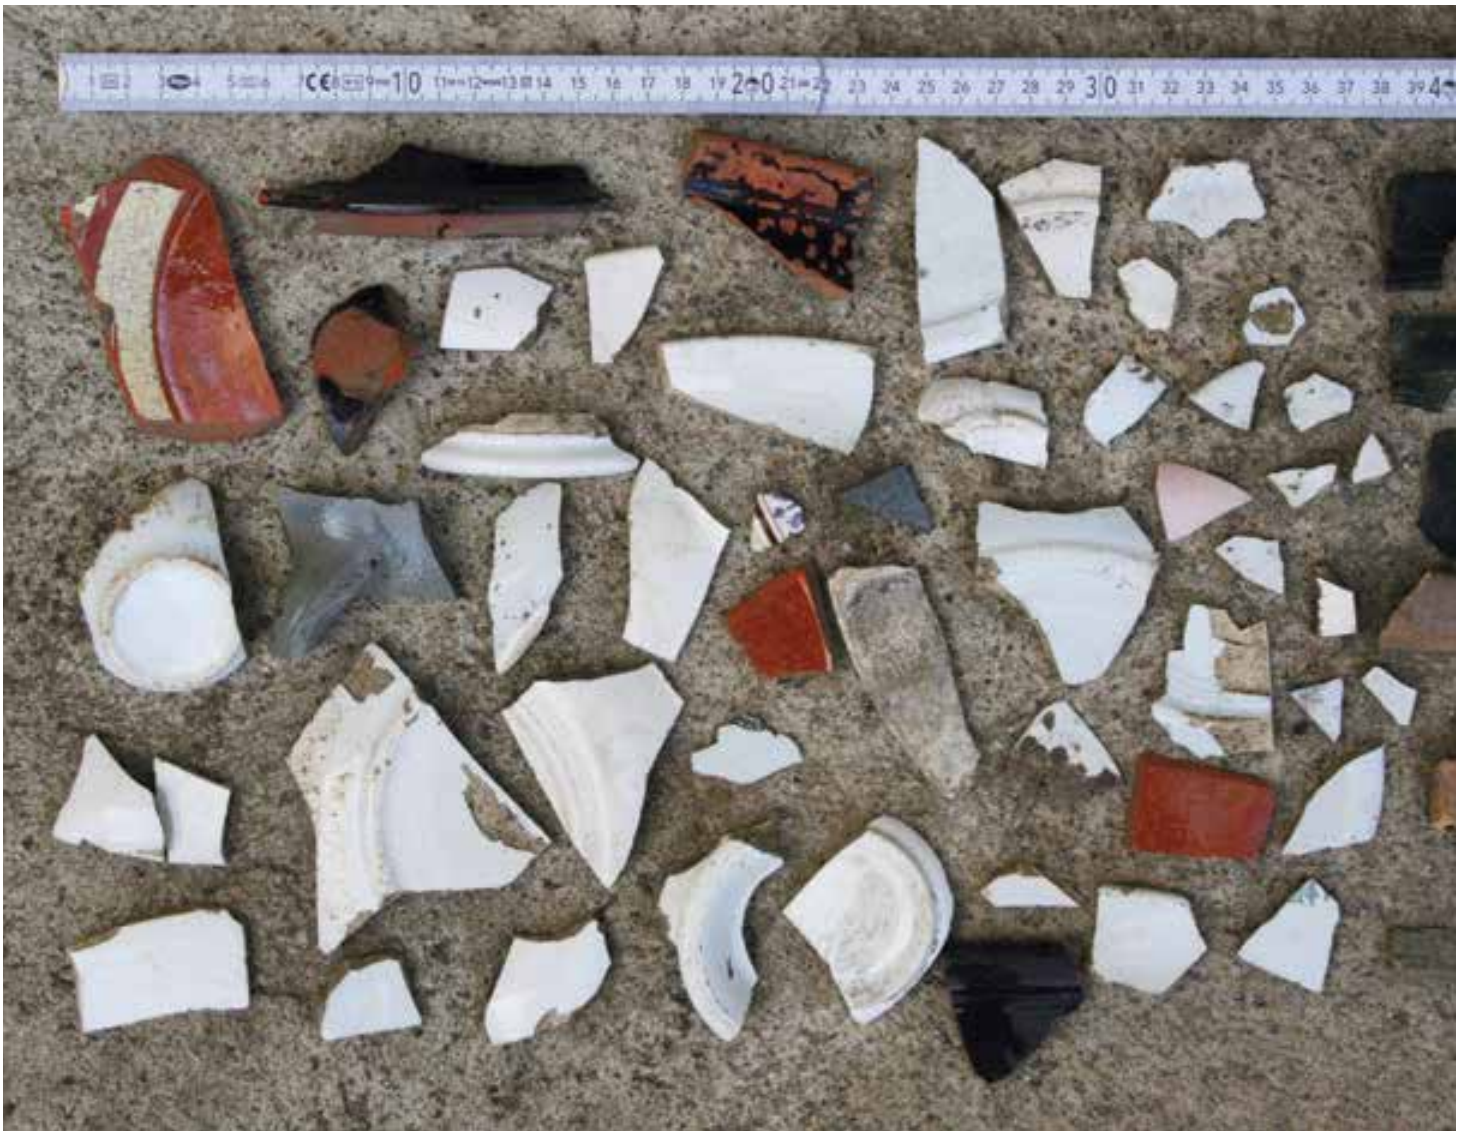
Abb. 25: Keramikfragmente aus dem 19. und 20. Jh. aus der Mistgrube, A. Kirsch.

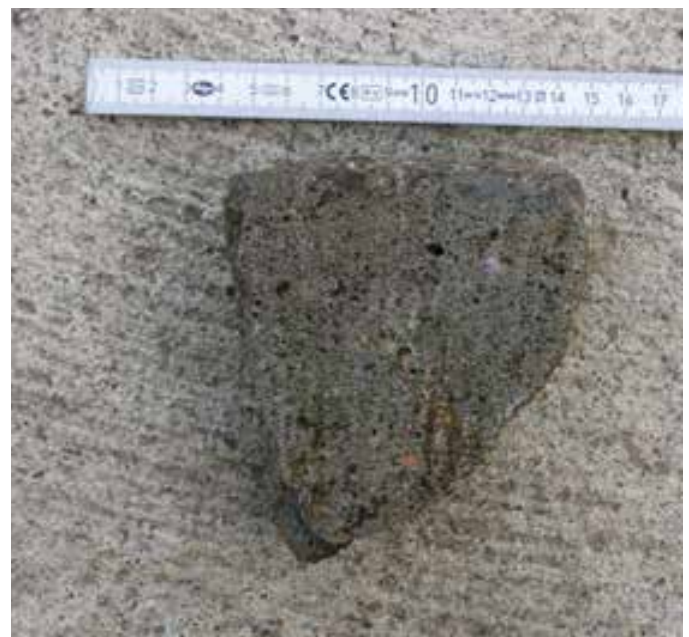
Abb. 27: Fragment eines römischen Mühlsteines aus Basallava, Foto A. Kirsch.
